Bericht zur Erfolgskontrolle

Projektförderung "Zuschüsse für national bedeutsame Kulturinvestitionen"

Stadt Burgdorf
Gebäudewirtschaft
Frau Könecke
Spittaplatz 4
31303 Burgdorf
3. Objekt: "Villa Mercedes"
Schillerslager Str. 7
31303 Burgdorf
4. Geschäftszeichen: Z9-57725-701-46/2019 253002.00102
5. Anlage: Separate Aufstellung
6. Für das Förderjahr geplante Maßnahme/n:

"Dachsanierung" am Baudenkmal: "Villa Mercedes", Schillerslager Str. 7, 31303 Burgdorf

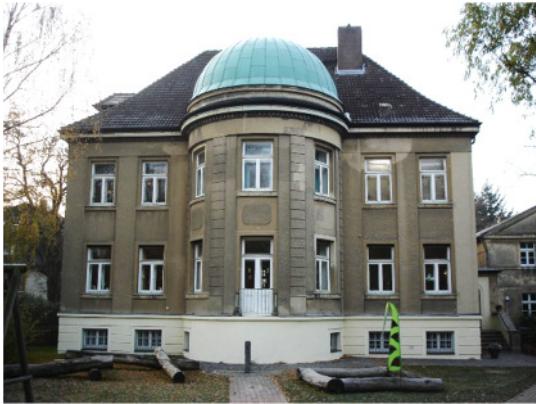
Ist	Soll
<p>1.a</p>

<p>Nordansicht der Villa Mercedes in Burgdorf. Prägend ist der 3-achsige halbkreisförmige Mittelrisalit.</p>	<p>1.b</p>

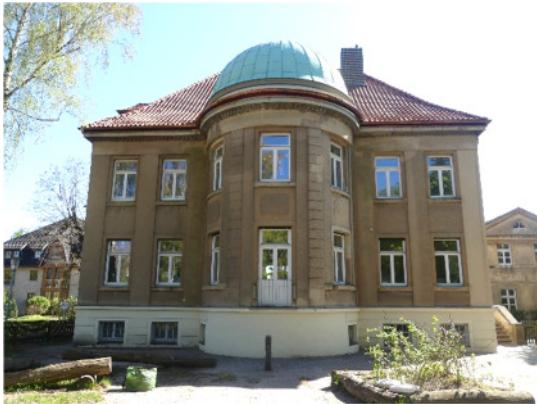
<p>Erkennbar ist der sanierte Dachrand, Außenwand unterhalb der Kuppel.</p>
<p>2.a</p>

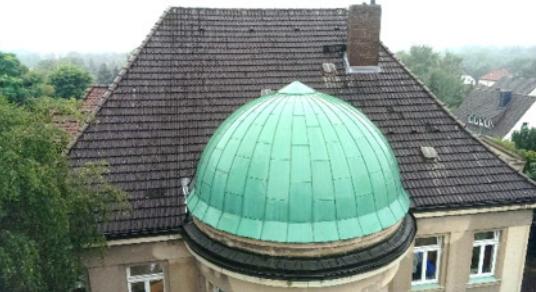
<p>Noch nicht saniertes Walmdach mit vorderseitiger Kuppel.</p>	<p>2.b</p>

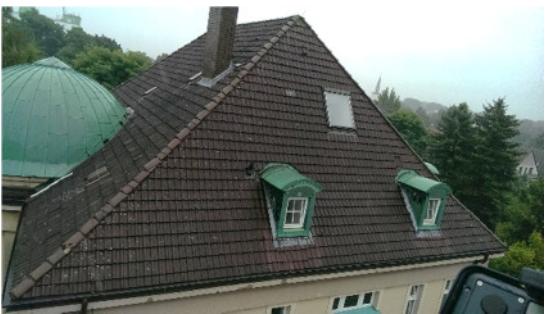
<p>3.a</p>

<p>Westliche Walmseite mit zwei Tonnendachgauben und RWA - Fenster (Entrauchung Treppenhaus).</p>	<p>3.b</p>

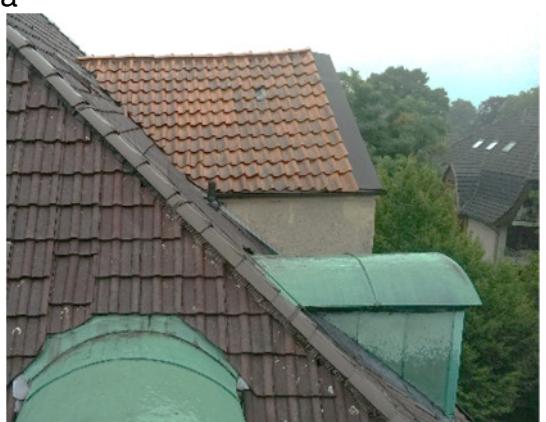
<p>Blickrichtung zum rückseitigen Dacherker. Der Erker war zum Sanierungszeitpunkt mit Hohlpfannen eingedeckt.</p>	<p>4.b</p>

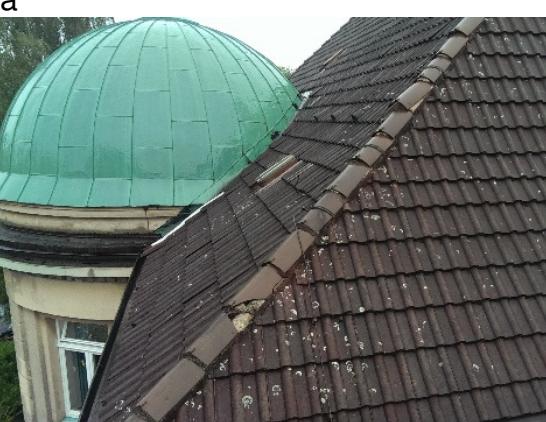
<p>Westansicht der Kuppel mit ausgebildeter tiefliegender Kehlrinne. Sichtbare Beschädigung der Gratziegel.</p>	<p>5.b</p>

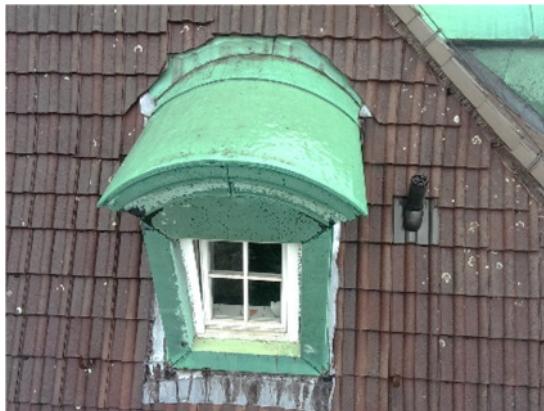
6.a

Dachaufsicht der bestehenden Tonnendachgaube (Westseite).

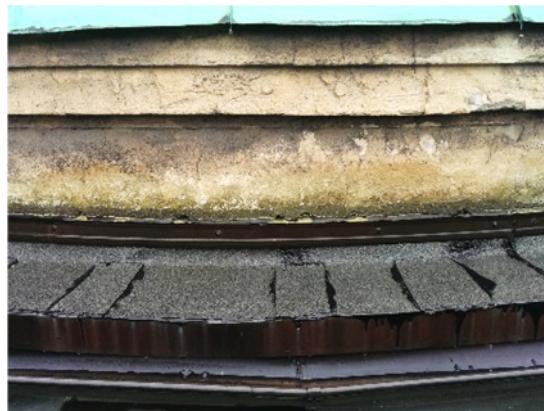
7.a

Gesimswandfläche unterhalb der Kuppel. Die Putzflächen, Dachabdichtung und Traufbleche mit Vorhangrinnen wiesen diverse Beschädigungen auf.

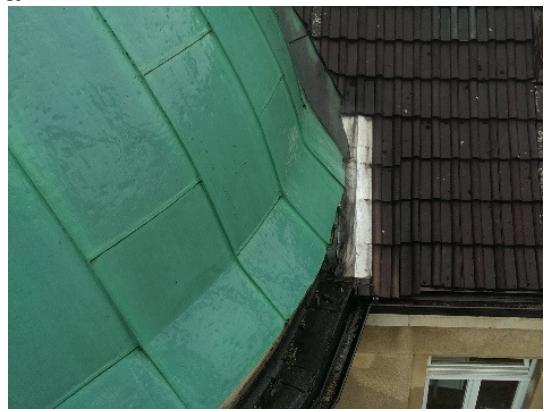
8.a

Übergang Kehlrinne zur Traufe (Bereich Kuppel). Nordseite der Dachfläche.

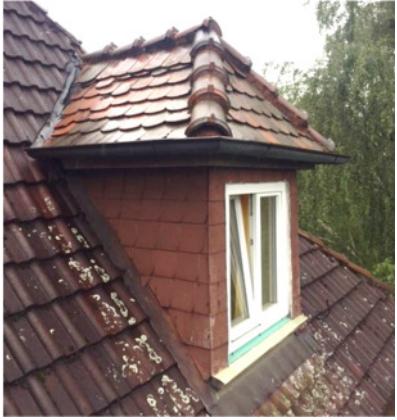
<p>9.a</p>

<p>Walmdachgaube (Ostseite).</p>	<p>9.b</p>

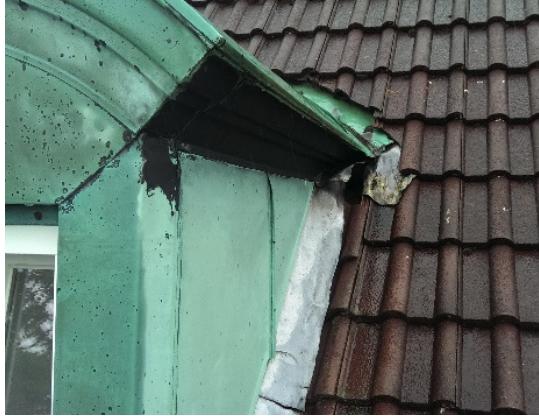
<p>Prov. Abdichtung im Bereich der Tonnendachgaube (Westseite).</p>	<p>10.b</p>

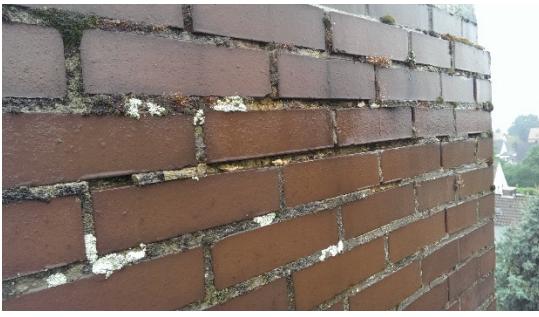
<p>Schadhafter Schornsteinkopf im Bereich der nördlichen Dachfläche.</p>	<p>11.b</p>

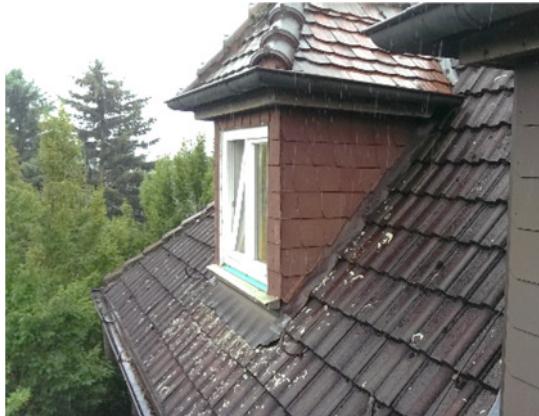
12.a

Bestands Walmdachgaube (Südost).

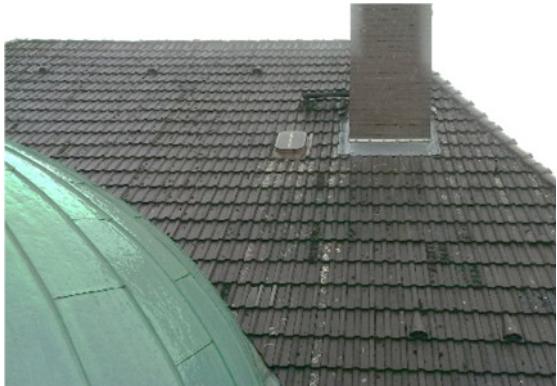
13.a

Teilansicht der nördlichen Walmdachfläche im Übergang zur Kuppel.

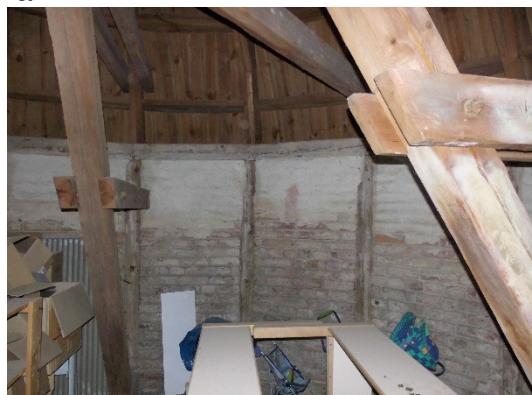
14.a

Massiv durchfeuchtetes Kniestockmauerwerk unterhalb der Kuppel. Die Fachwerkkonstruktion sowie angrenzende Deckenbalken wiesen massive Beschädigungen auf.

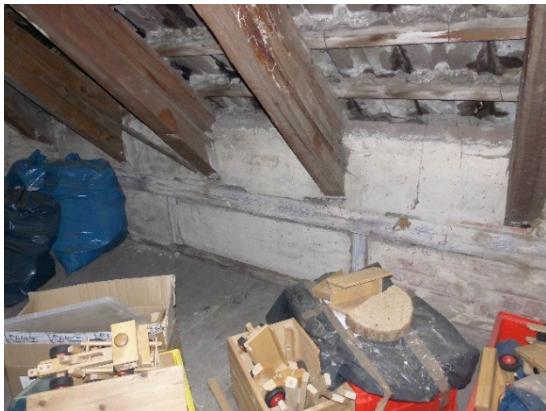
15.a

Beschädigung im Bereich der nördlichen Kniestockwand, der rückseitigen Fachwerkkonstruktion, Sparren und Aufschieblinge. Massive Holzbeschädigung durch Staunässe und Schädlingsbefall.

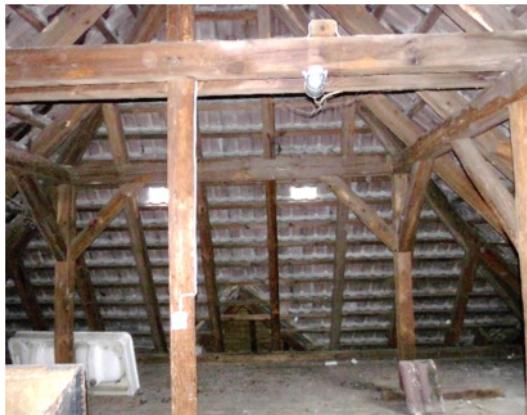
16.a

Spitzboden, Innenansicht in östlicher Richtung. Die Betondachpfannen wiesen massive Beschädigungen und Durchfeuchtung auf. Der Verstrich war schadhaft und abgängig.

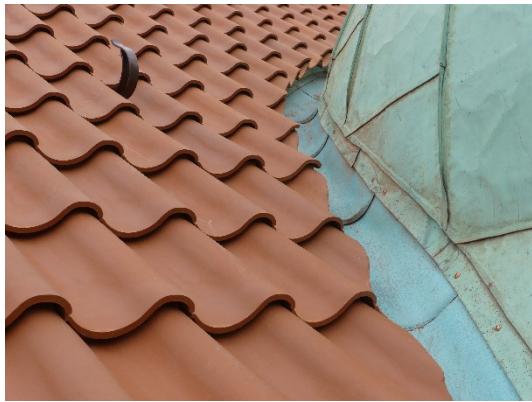
9.

Detailausbildung der bogenförmigen tiefliegende Kehlrinne (patinierte Kupferbleche) in Übergang Ziegelfläche zur Kuppel.

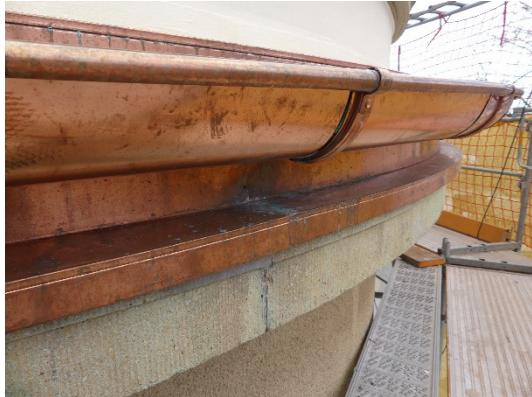
10.

Detailausbildung der Gesimsabdeckung / Einfassung einschl. Vorhangrinne. Rinneisen, Blechstöße liegen axial über den Fugen des scharrierten Gesimsbandes.
